**EKSPERTYZA TECHNICZNA**  
**STROPU NAD PIWNICĄ POD KUCHNIĄ LOKALU NR 16 W BUDYNKU**  
**PRZY UL. KOLEGIALNEJ 3 W PŁOCKU**

DOTYCZY: Strop nad piwnicą pod kuchnią lokalu nr 16 w budynku  
przy ul. Kolegialnej 3 w Płocku

AUTOR OPRACOWANIA : Biuro Realizacji Inwestycji  
AWANGARDA  
mgr inż. Wojciech Włodarczyk

Prace Duże 17 sierpień 2021 r.

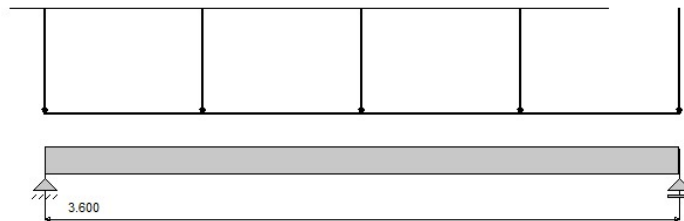
Lista obciążeń grupa1

Nr	Nr przęsła	Rodzaj	P1	P2	a [m]	b [m]	Co [mm]
0		równomierne	8.16	-	0.00	3.60	-

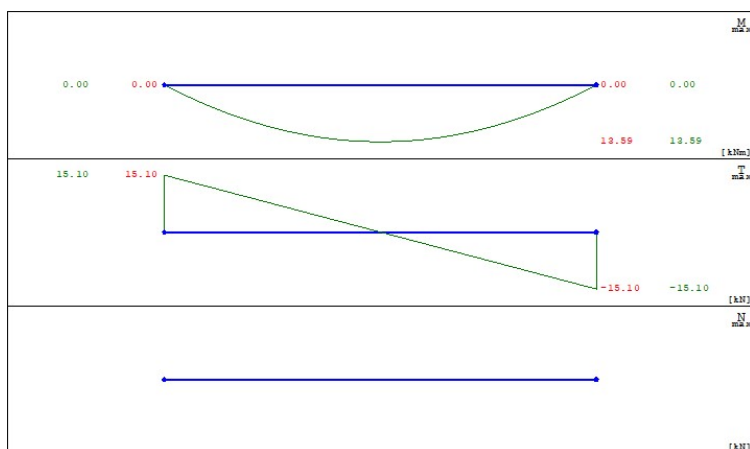
### Wykresy MNT dla przęśła nr 1

$$\begin{aligned} M_{rx} &= 15.860 \text{ kNm} \\ V_{ry} &= 58.464 \text{ kN} \end{aligned}$$

$$\text{Siły: } M_{xmax} = 13.589 \text{ kNm} \quad V_y = 0.000 \text{ kN}$$

$$\text{Siły: } V_{ymax} = 15.099 \text{ kN} \quad V_{ry} = 58.464 \text{ kN}$$

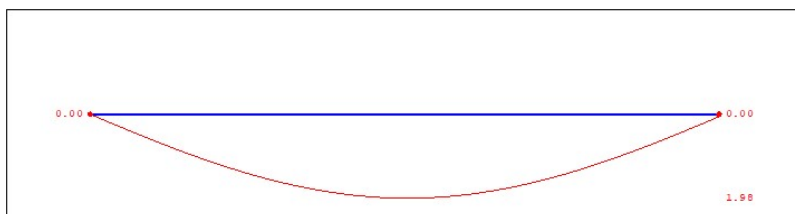
### Ugięcie sprężyste dla przęśła nr 1

Grupy obciążeń uwzględnione do liczenia ugięcia:
Ciężar własny grupa1

X [m]	0.000	0.720	1.440	1.800	2.520	3.240	3.570
Y [cm]	0.000	1.177	1.887	1.981	1.581	0.572	0.000

Ugięcie maksymalne:  $U_{max} = 1.982$  jest mniejsze od ugięcia dopuszczalnego:  $U_{dop} = 2.400$  cm

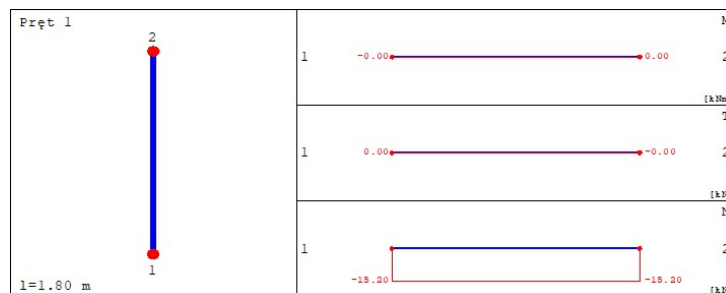
### Siły wewnętrzne - płaszczyzna XoZ

Lp.	z [m]	M [kNm]	T [kN]	N [kN]
1	0.00	-0.00	0.00	-15.20
2	0.45	0.00	0.00	-15.20
3	0.90	0.00	0.00	-15.20
4	1.35	0.00	0.00	-15.20
5	1.80	0.00	-0.00	-15.20
ext M	0.00	0.00	0.00	-15.20
ext N	0.00	0.00	0.00	-15.20
ext T	0.00	0.00	0.00	-15.20

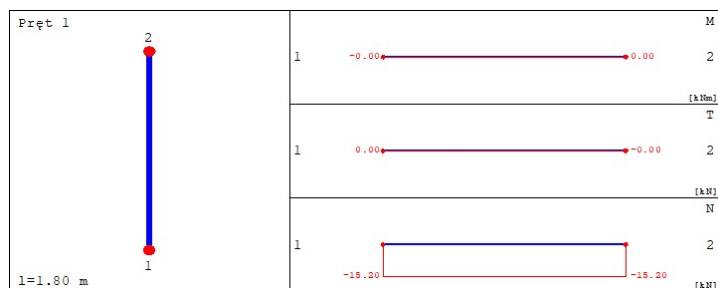
### Siły wewnętrzne - płaszczyzna YoZ

Lp.	z [m]	M [kNm]	T [kN]	N [kN]
1	0.00	-0.00	0.00	-15.20
2	0.45	0.00	0.00	-15.20
3	0.90	0.00	0.00	-15.20
4	1.35	0.00	0.00	-15.20
5	1.80	0.00	-0.00	-15.20
ext M	0.00	0.00	0.00	-15.20
ext N	0.00	0.00	0.00	-15.20
ext T	0.00	0.00	0.00	-15.20

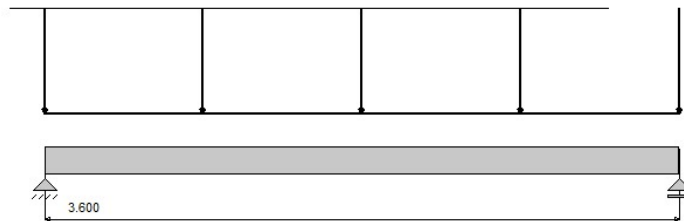
Lista obciążeń grupa1

Nr	Nr przęsła	Rodzaj	P1	P2	a [m]	b [m]	Co [mm]
0		równomierne	8.16	-	0.00	3.60	-

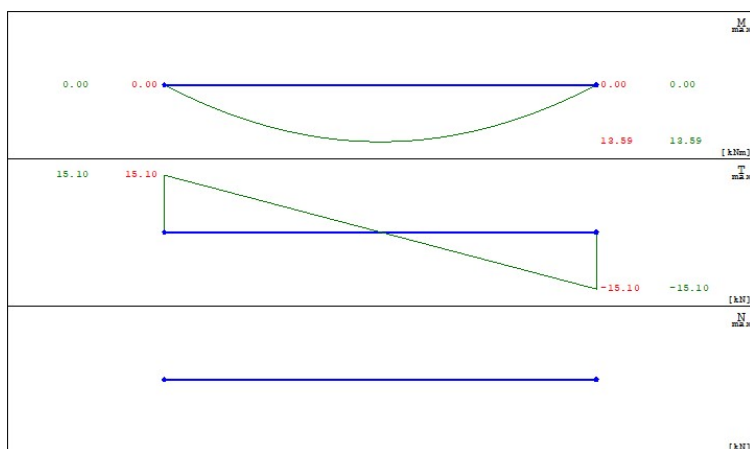
### Wykresy MNT dla przęśła nr 1

$$\begin{aligned} M_{rx} &= 15.860 \text{ kNm} \\ V_{ry} &= 58.464 \text{ kN} \end{aligned}$$

$$\text{Siły: } M_{xmax} = 13.589 \text{ kNm} \quad V_y = 0.000 \text{ kN}$$

$$\text{Siły: } V_{ymax} = 15.099 \text{ kN} \quad V_{ry} = 58.464 \text{ kN}$$

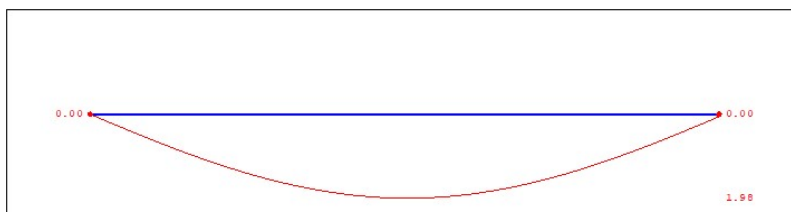
### Ugięcie sprężyste dla przęśła nr 1

Grupy obciążeń uwzględnione do liczenia ugięcia:
Ciężar własny
grupa1

X [m]	0.000	0.720	1.440	1.800	2.520	3.240	3.570
Y [cm]	0.000	1.177	1.887	1.981	1.581	0.572	0.000

Ugięcie maksymalne:  $U_{max} = 1.982$  jest mniejsze od ugięcia dopuszczalnego:  $U_{dop} = 2.400$  cm

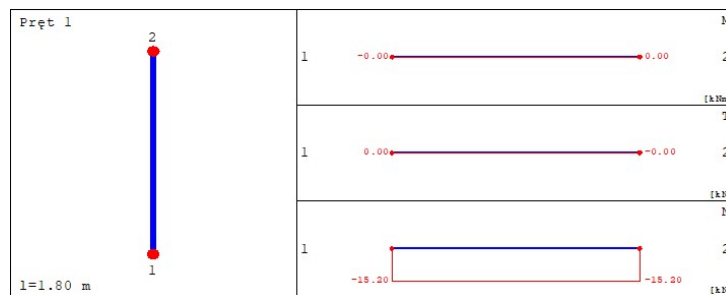
### Siły wewnętrzne - płaszczyzna XoZ

Lp.	z [m]	M [kNm]	T [kN]	N [kN]
1	0.00	-0.00	0.00	-15.20
2	0.45	0.00	0.00	-15.20
3	0.90	0.00	0.00	-15.20
4	1.35	0.00	0.00	-15.20
5	1.80	0.00	-0.00	-15.20
ext M	0.00	0.00	0.00	-15.20
ext N	0.00	0.00	0.00	-15.20
ext T	0.00	0.00	0.00	-15.20

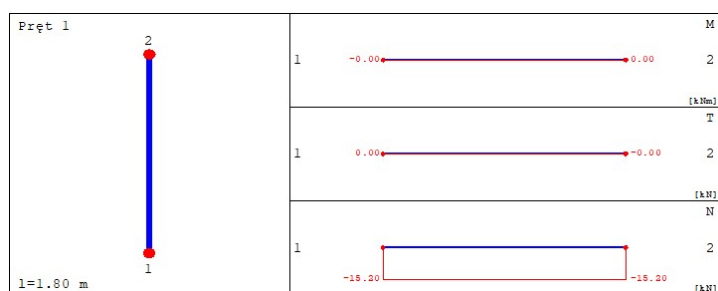
### Siły wewnętrzne - płaszczyzna YoZ

Lp.	z [m]	M [kNm]	T [kN]	N [kN]
1	0.00	-0.00	0.00	-15.20
2	0.45	0.00	0.00	-15.20
3	0.90	0.00	0.00	-15.20
4	1.35	0.00	0.00	-15.20
5	1.80	0.00	-0.00	-15.20
ext M	0.00	0.00	0.00	-15.20
ext N	0.00	0.00	0.00	-15.20
ext T	0.00	0.00	0.00	-15.20
